**LGA** INGENIEROS CIVILES S.A.S.

**PROYECTO – EL EDEN  
MUNICIPIO DE LA UNIÓN (ANT)  
ESTUDIO DE SUELOS  
DICIEMBRE DE 2023**

Este documento corresponde al informe del estudio de suelos y recomendaciones geotécnicas para el proyecto denominado “**EL EDEN**”, localizado en el municipio de **LA UNIÓN (Antioquia)**, cuya construcción estará a cargo de la firma **EDYFICA**, el cual estará conformado en su primera etapa por tres torres de apartamentos de 5 niveles.

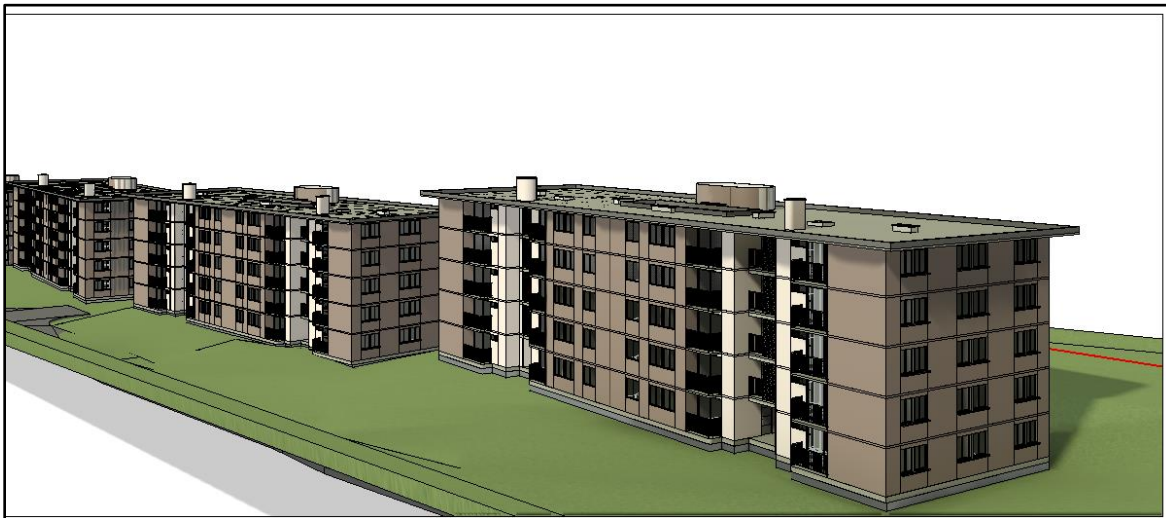
Figura 2. Urbanismo General

En las figuras 1 y 2 se ilustra la distribución del proyecto.

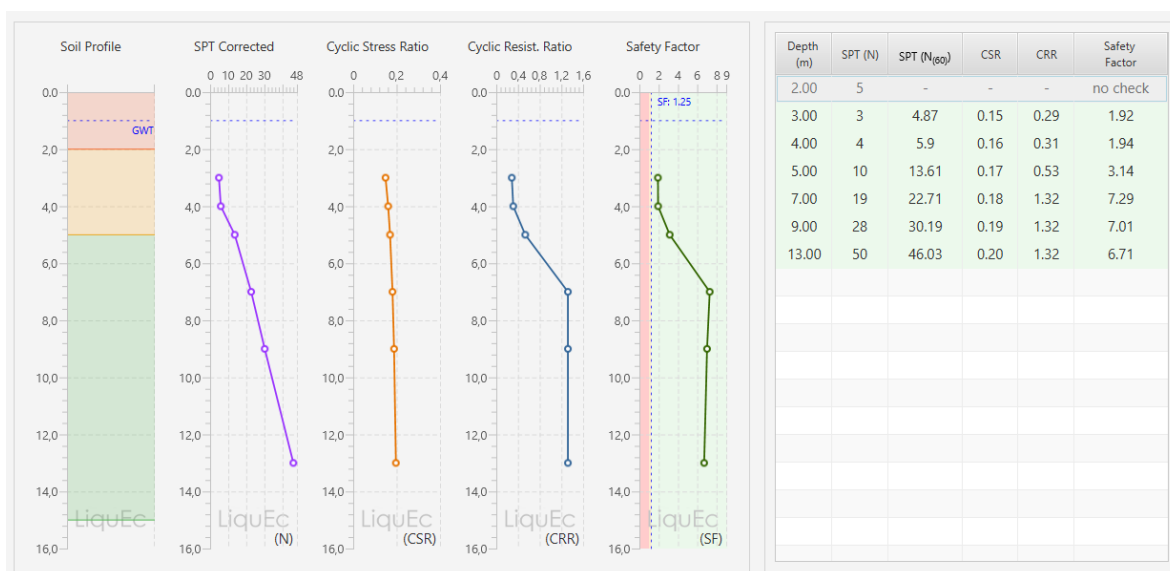
Figura 8. Análisis licuación perforación 9

Con el fin de evaluar de una manera cuantitativa la susceptibilidad del material se modela la acción de un sismo usando el software Liquec, considerando un sismo de magnitud 6.0 en la escala de Richter, junto con el perfil estratigráfico de los sondeos representativos, que corresponden a los sondeos P9, P11, P14 y P18.

**En todas las perforaciones se obtiene factores de seguridad aceptables al fenómeno de licuación; la perforación 14 presenta factores de seguridad cercanos al límite (1.1) entre 5 y 8m, pero ningún valor menor que este, por lo cual se considera que no se tendrán problemas considerables por efectos de licuación.**
