**CONSTRUCCIÓN DE OBRAS MENORES DE DRENAJE - FASE 2 - EN VÍAS TERCIARIAS DEL MUNICIPIO DE ARAUQUITA**

### INFORME FINAL EJECUTIVO

**OCTUBRE 2025**

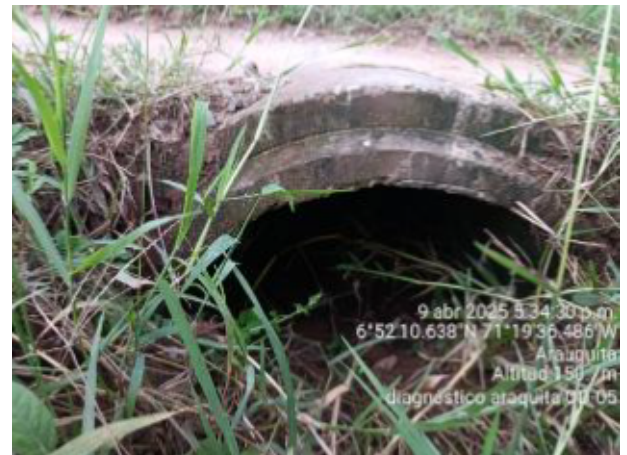
Drenaje No. 4

| DRENAJE | VEREDA | ESTADO | DESCRIPCIÓN |
|---|---|---|---|
| 4 | El Guayacán | Regular | Tubería simple en tubería de concreto de 24" se encuentra a menos 0.10 metros de la rasante de la vía, no presenta estructuras de confinamiento, aletas ni muros, presenta afectaciones, grietas. |

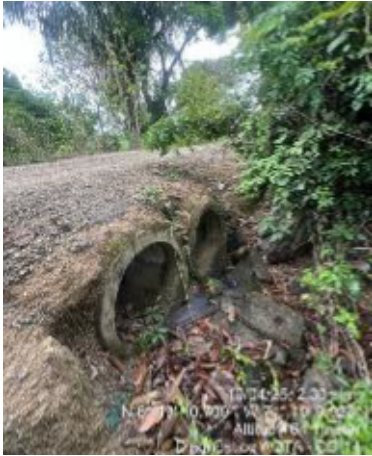
| DRENAJE | VEREDA | ESTADO | DESCRIPCIÓN |
|---|---|---|---|
| 10 | Santa Clara | Malo | Tubería doble en tubería de concreto de 36" se encuentra a menos 0.5 metros de la subrasante de la vía, no presenta estructuras de confinamiento, aletas ni muros, presenta afectaciones, grietas, colapso de tubería. |

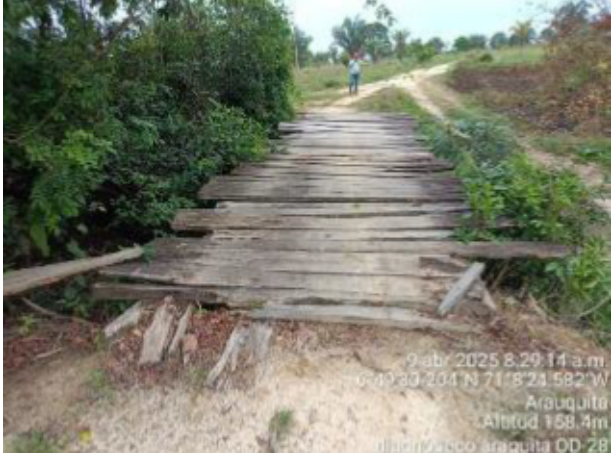
| DRENAJE | VEREDA | ESTADO | DESCRIPCIÓN |
|---|---|---|---|
| 16 | El Futuro | Malo | Pontón en madera como único material, se encuentra a la intemperie, sobre troncos de madera deteriorados y en proceso de pudrición. |

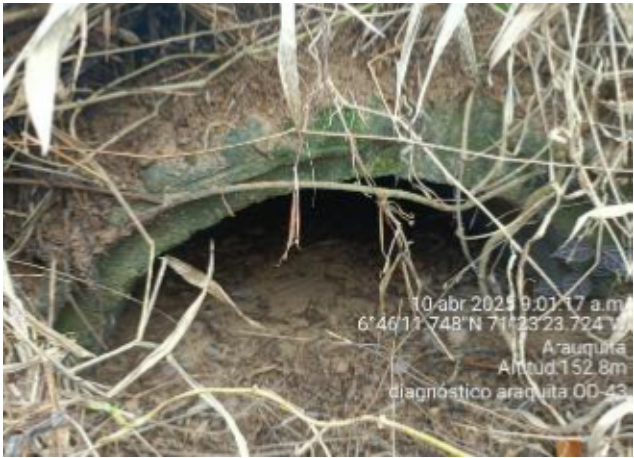
| DRENAJE | VEREDA | ESTADO | DESCRIPCIÓN |
|---|---|---|---|
| 20 | San José de Caranal | Malo | Tubería simple en tubería de concreto de 26" se encuentra a menos 0.5 metros de la subrasante de la vía, no presenta estructuras de confinamiento, aletas ni muros, presenta afectaciones, grietas. |

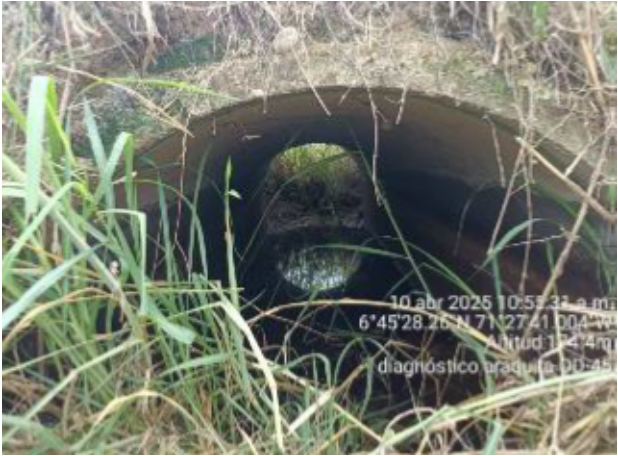
| DRENAJE | VEREDA | ESTADO | DESCRIPCIÓN |
|---|---|---|---|
| 22 | La Cristalina | Regular | Tubería simple en tubería de concreto de 36" se encuentra a menos 0.5 metros de la subrasante de la vía, no presenta estructuras de confinamiento, aletas ni muros, presenta afectaciones, grietas. |

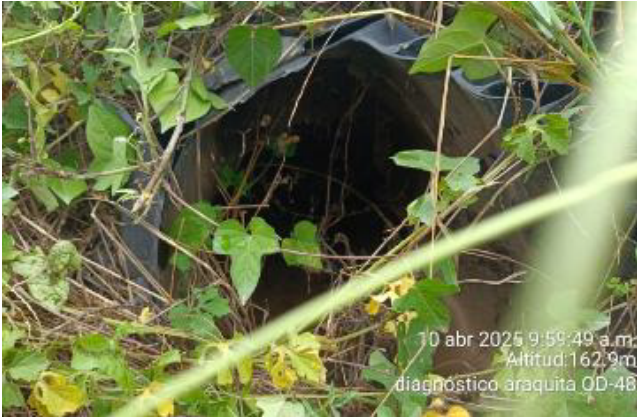
| DRENAJE | VEREDA | ESTADO | DESCRIPCIÓN |
|---|---|---|---|
| 24 | Filipinitas | Malo | Alcantarilla simple en tubería de concreto de 15" se encuentra a menos 0.5 metros de la subrasante de la vía, no presenta estructuras de confinamiento, aletas ni muros, presenta afectaciones, grietas. |

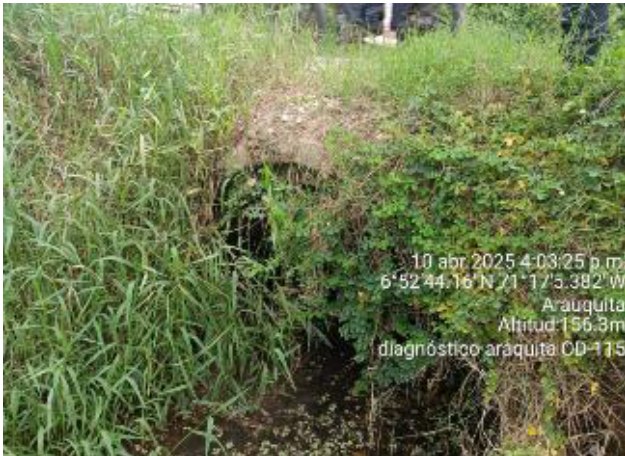
| DRENAJE | VEREDA | ESTADO | DESCRIPCIÓN |
|---|---|---|---|
| 37 | El Progreso | Malo | Alcantarilla sencilla de 36" en concreto sin confinamiento lateral, a menos de 0.5 metros de la subrasante de la vía, presenta afectaciones como agrietamientos, fisuraciones rupturas en los atraques y colmatación. |
